MA 39 – VFA 2016-0952.01

## Prüfbericht

### die Brennbarkeit, die Qualmbildung und die Tropfenbildung einer Leimholzplatte aus Fichte mit einem vom Auftraggeber entwickelten Flammschutzmittel

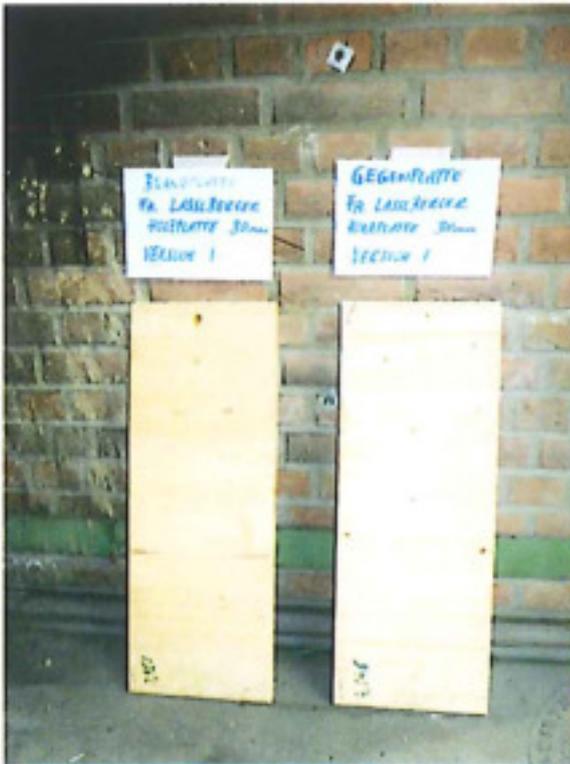
Bild 1 (Nr. 1050729): Probekörper vor Versuch 1

Prüfgut: Leimholzplatte aus Fichte mit einem vom Auftraggeber entwickelten  
Flammschutzmittel  
Abmessungen: 800 mm x 300 mm x 30 mm  
Geprüft am: 4. April 2012  
Prüfer: SIC  
Versuch: 1

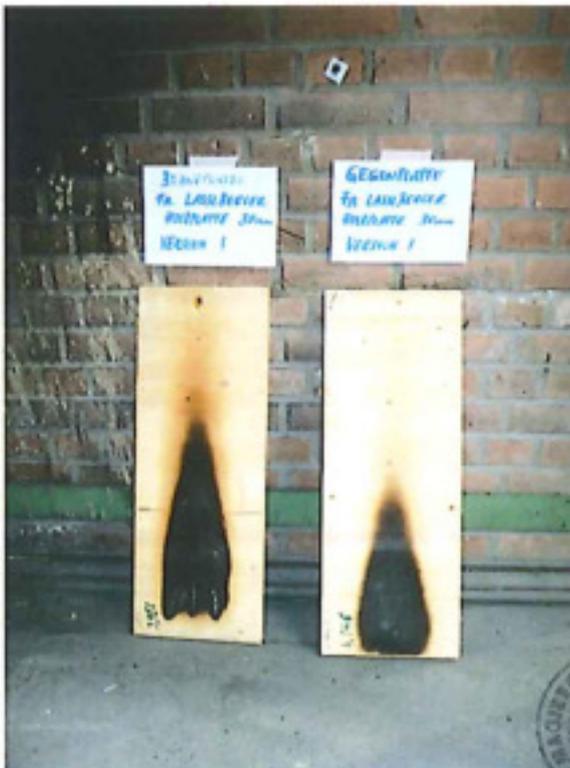
Bild 2 (Nr. 1050730): Probekörper nach Versuch 1

Versuch Nr. 1		Ergebnis	zulässig nach B 3800 Teil 1	Dimension
beflammte Probe	Nachbrennen	-	≤ 1	min.
	Nachglimmen	-	≤ 5	min.
	unzerstörte Restlänge	48	≥ 40	cm
	geschmolzene Fläche/Tiefe	-	-	cm <sup>2</sup> /cm
	durchgeschmolzene Fläche	-	-	cm <sup>2</sup>
	verbrannte Fläche/Tiefe	394	-	cm <sup>2</sup> /cm
	verkohlte Fläche	490	-	cm <sup>2</sup>
	verfärbte Fläche	675	-	cm <sup>2</sup>
	Masse vor Versuch	3,540	-	kg
	Masse nach Versuch	3,504	-	kg
nicht beflammte Probe	Erweichung	-	-	cm <sup>2</sup>
	geschmolzene Fläche/Tiefe	-	-	cm <sup>2</sup> /cm
	durchgeschmolzene Fläche	-	-	cm <sup>2</sup>
	verkohlte Fläche/Tiefe	418	-	cm <sup>2</sup> /cm
	verfärbte Fläche	612	-	cm <sup>2</sup>
	Masse vor Versuch	3,268	-	kg
Masse nach Versuch	3,262	-	kg	
	Erweichung	-	-	cm <sup>2</sup>

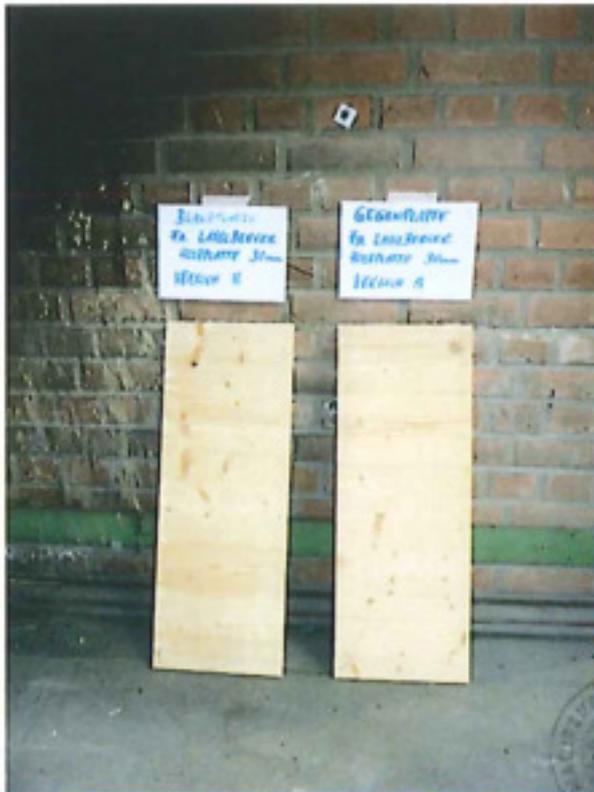
**Bild 3 (Nr. 1050731):** Probekörper vor Versuch 2

Prüfgut: Leimholzplatte aus Fichte mit einem vom Auftraggeber entwickelten  
Flammenschutzmittel  
Abmessungen: 800 mm x 300 mm x 30 mm  
Geprüft am: 4. April 2012  
Prüfer: SIC  
Versuch: 2

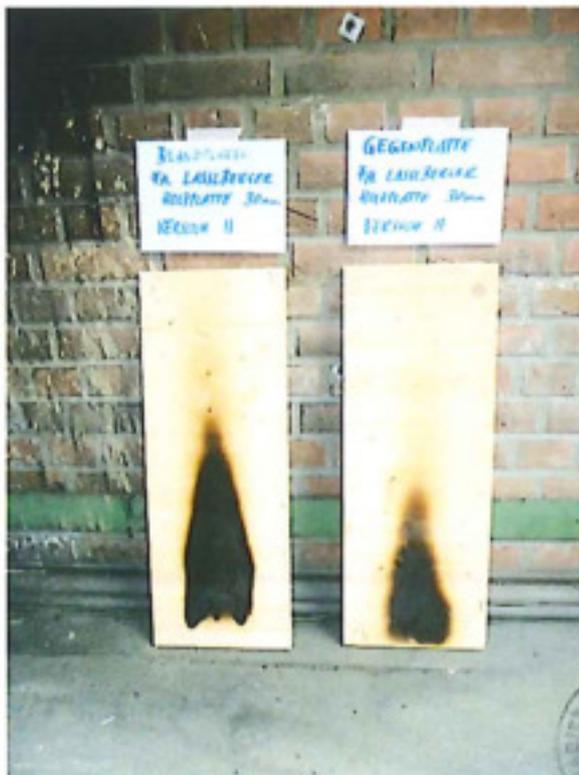
**Bild 4 (Nr. 1050732):** Probekörper nach Versuch 2

Versuch Nr. 2		Ergebnis	zulässig nach B 3800 Teil 1	Dimensionen
brennende Probe	Nachbrennen	-	≤ 1	min.
	Nachglimmen	-	≤ 5	min.
	unzerstörte Restlänge	49	≥ 40	cm
	geschmolzene Fläche/Tiefe	-	-	cm <sup>2</sup> /cm
	durchgeschmolzene Fläche	-	-	cm <sup>2</sup>
	verbrannte Fläche/Tiefe	300	-	cm <sup>2</sup> /cm
	verkohlte Fläche	540	-	cm <sup>2</sup>
	verfärbte Fläche	704	-	cm <sup>2</sup>
	Masso vor Versuch	3,480	-	kg
	Masso nach Versuch	3,454	-	kg
	Erweichung	-	-	cm <sup>2</sup>
	nicht brennende Probe	geschmolzene Fläche/Tiefe	-	-
durchgeschmolzene Fläche		-	-	cm <sup>2</sup>
verkohlte Fläche/Tiefe		360	-	cm <sup>2</sup> /cm
verfärbte Fläche		540	-	cm <sup>2</sup>
Masso vor Versuch		3,510	-	kg
Masso nach Versuch		3,506	-	kg
Erweichung		-	-	cm <sup>2</sup>

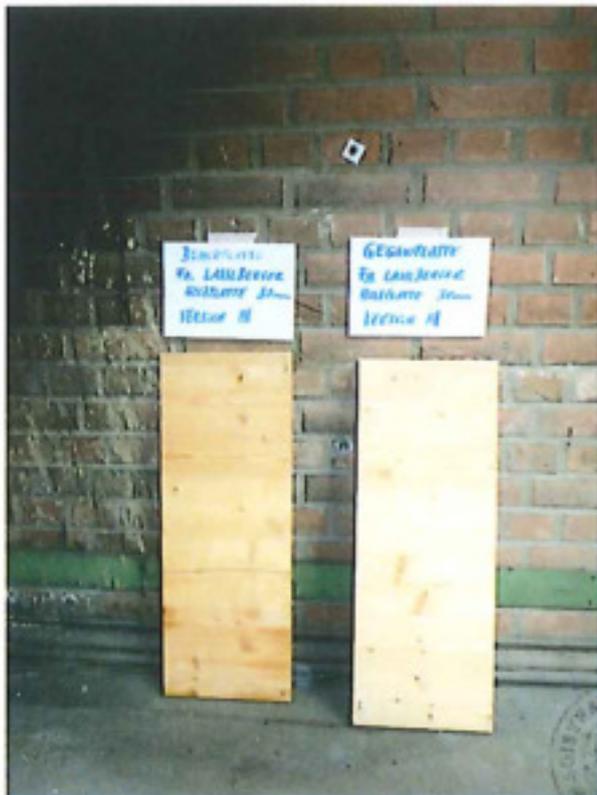
**Bild 5 (Nr. 1050733):** Probekörper vor Versuch 3

Prüfgut:                    Lohnholzplatte aus Fichte mit einem vom Auftraggeber entwickelten  
Flammschutzmittel  
Abmessungen:            800 mm x 300 mm x 30 mm  
Geprüft am:              4. April 2012  
Prüfer:                    SIC  
Versuch:                  3

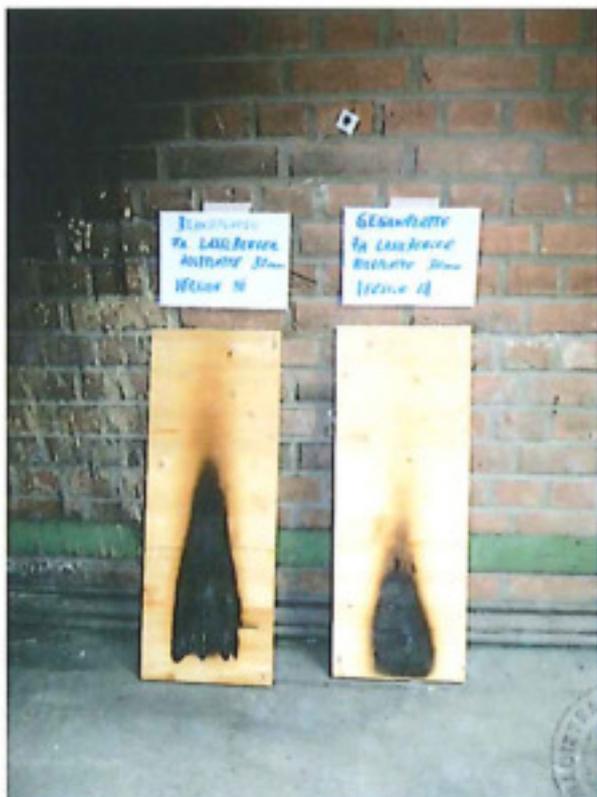
**Bild 6 (Nr. 1050734):** Probekörper nach Versuch 3

Versuch Nr. 3		Ergebnis	zulässig nach B 3800 Teil 1	Dimensionen
beflammte Probe	Nachbrennen	-	< 1	min.
	Nachglimmen	-	< 5	min.
	unzerstörte Restlänge	48	> 40	cm
	geschmolzene Fläche/Tiefe	-	-	cm <sup>2</sup> /cm
	durchgeschmolzene Fläche	-	-	cm <sup>2</sup>
	verbrannte Fläche/Tiefe	405	-	cm <sup>2</sup> /cm
	verkohlte Fläche	656	-	cm <sup>2</sup>
	verfärbte Fläche	736	-	cm <sup>2</sup>
	Masse vor Versuch	3.614	-	kg
	Masse nach Versuch	3.576	-	kg
	Erweichung	-	-	cm <sup>2</sup>
nicht beflammte Probe	geschmolzene Fläche/Tiefe	-	-	cm <sup>2</sup> /cm
	durchgeschmolzene Fläche	-	-	cm <sup>2</sup>
	verkohlte Fläche/Tiefe	400	-	cm <sup>2</sup> /cm
	verfärbte Fläche	540	-	cm <sup>2</sup>
	Masse vor Versuch	3.506	-	kg
	Masse nach Versuch	3.492	-	kg
Erweichung	-	-	cm <sup>2</sup>
